Thermografie ortet Leckagen in Fernwärmenetzen

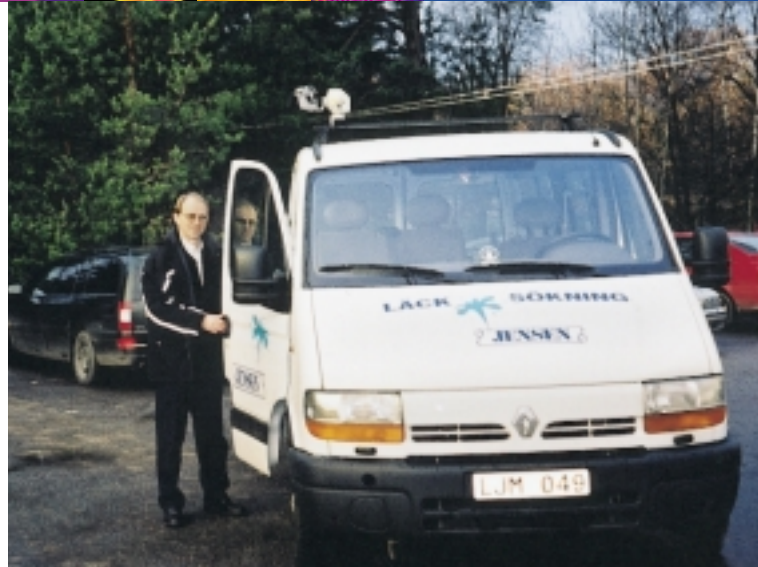
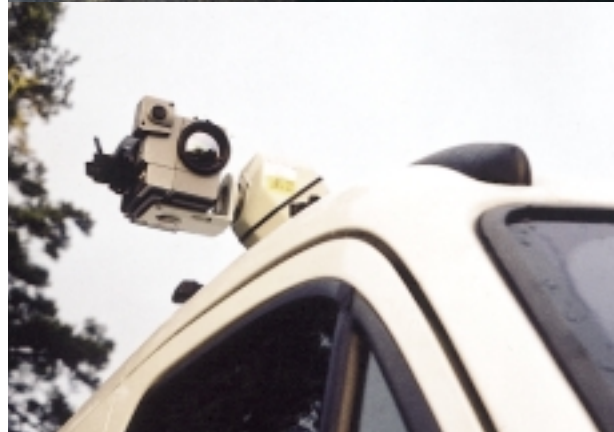
Arne Jensen AB hat eine Lösung konstruiert, bei der die Wärmebildkamera auf dem Dach eines Fahrzeugs montiert ist und über ein spezielles Bedienfeld im Innern des Fahrzeugs gesteuert wird.

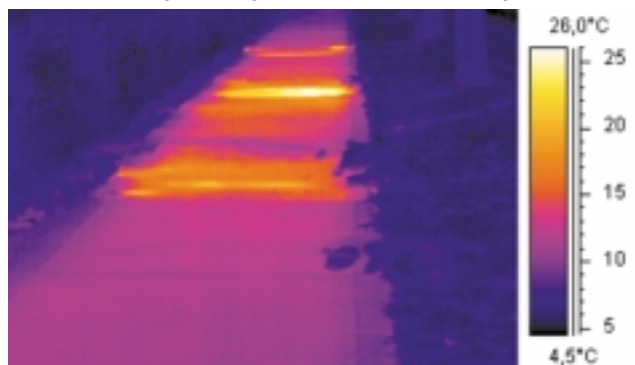
Das Infrarotbild zeigt eindeutig ein Leck im unterirdisch verlegten Fernwärmenetz.

Der Einsatz der Thermografie bei einem Fernwärmenetz besteht im Absuchen des Netzes mit einer Wärmebildkamera. Die Inspektionen können nachts ausgeführt werden, wenn die Verkehrsdichte auf den Straßen geringer ist. Außerdem sind Temperaturunterschiede nachts noch besser erkennbar, da es im allgemeinen kälter ist. Die von der Kamera erzeugten Wärmebilder lassen deutlich die Stellen mit höheren Temperaturen erkennen, welche möglicherweise bedeuten, dass das erhitzte Wasser in die Isolierung oder das Erdreich ausgetreten ist. Mit Hilfe der Wärmebilder können die Defekte sehr exakt geortet werden. Ohne diese Methode sind meist wesentlich aufwendigere und häufig unnötige teure Erdarbeiten erforderlich, um die Fehlerstelle zu finden und den Schaden zu beheben.
