# Bauthermografie:

## ThermCAM® BAU von FLIR

Vielfältige Möglichkeiten der  
Infrarot-Technologie in Sanierung,  
Neubau, Qualitätskontrolle,  
Brandschutz und Instandhaltung

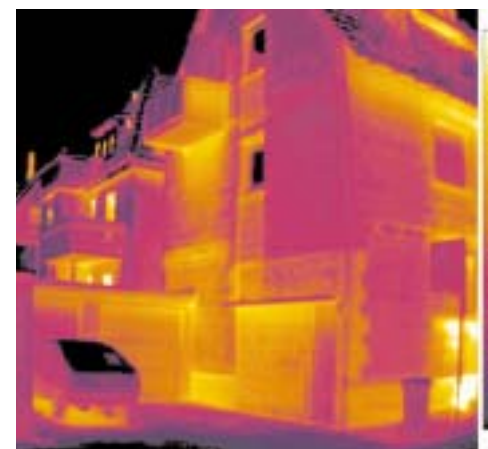
Hier eine Thermografie-Aufnahme eines Reihenhauses (mit Temperaturskala)

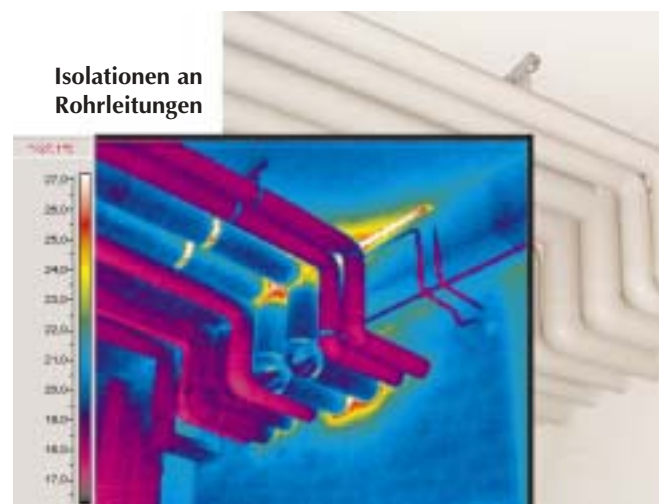
**Isolationen an Rohrleitungen**
