Infrarotthermografie für den Baubereich

Infrarotbilder: die perfekte Möglichkeit, um Fehlstellen zu erkennen

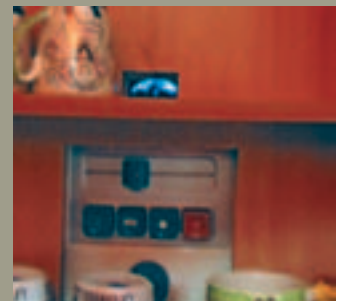
Zu eng umbaute Gastherme in einer Küche

Entdecken Sie Risse, undichte Fugen und sich lösende Steine im Schornstein und Abgasbereich der Heizungsanlage schon in ihrer Entstehung. Überhitzte Stellen durch Ablagerung und Schornsteinbrand werden auf dem Wärmebild sofort sichtbar. Brandgefährdung durch zu dichten Anbau in der Nähe von heißen Heizungs- und Abgasbereichen wird sofort erkannt.
